導入事例

# 株式会社ギフ加藤製作所 穂積第3工場 さま（岐阜県瑞穂市）

精密自動車部品の検査工程に自動検査装置を導入  
人件費のコスト削減に成功し、次の改善策も視野に

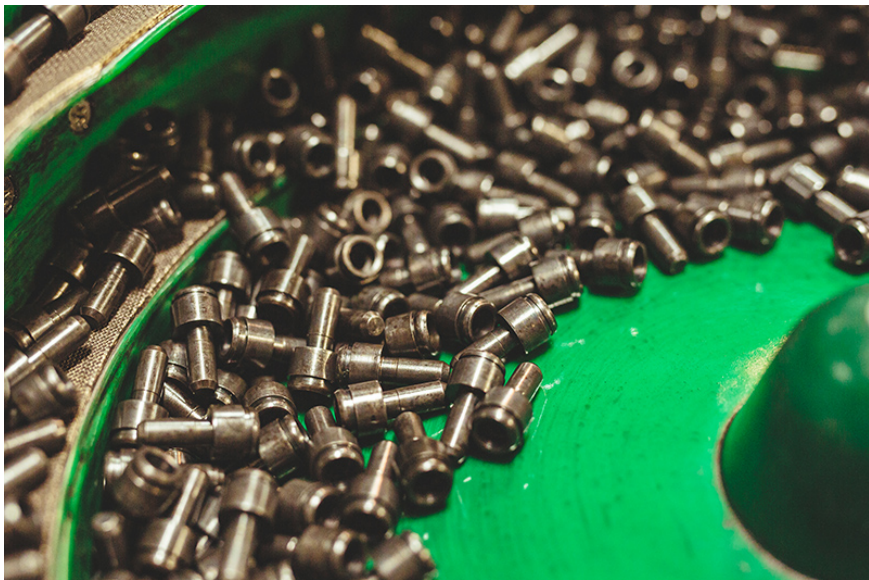
工場内で切削されてできた製品。まだ穴が開いていない状態

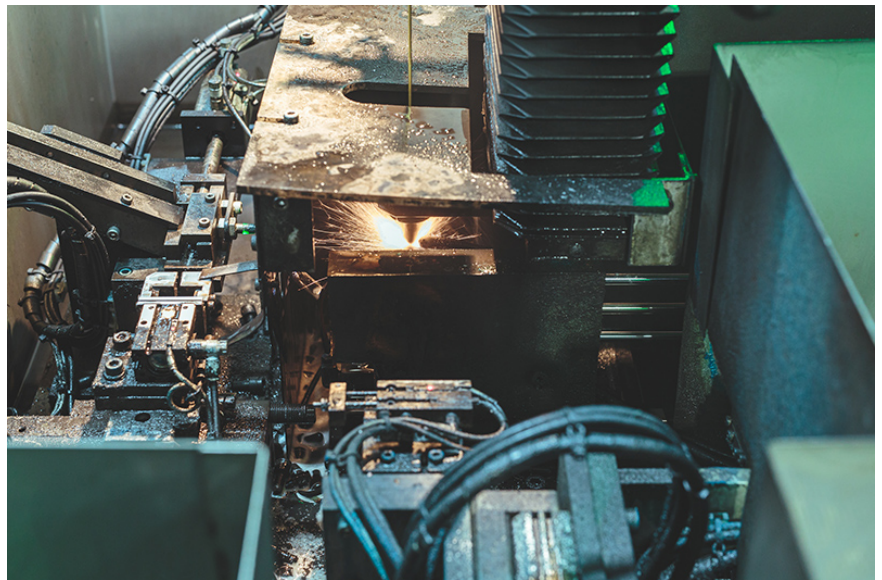
放電加工機で十字状に貫通穴が開けられる

この検査工程は、放電加工機で製品に十字に開けた、2mmの極小な貫通穴の状態をチェックするもの。製品は自動車のアイドリングストップ機能に使われるため、自動車メーカーからはより高い精度が求められ、容認される誤差は僅か±数ミクロン。そのため、検査員による検査精度とスピードに匹敵するような自動検査システムの構築は非常に難しく、これまで手をこまねいていたのです。

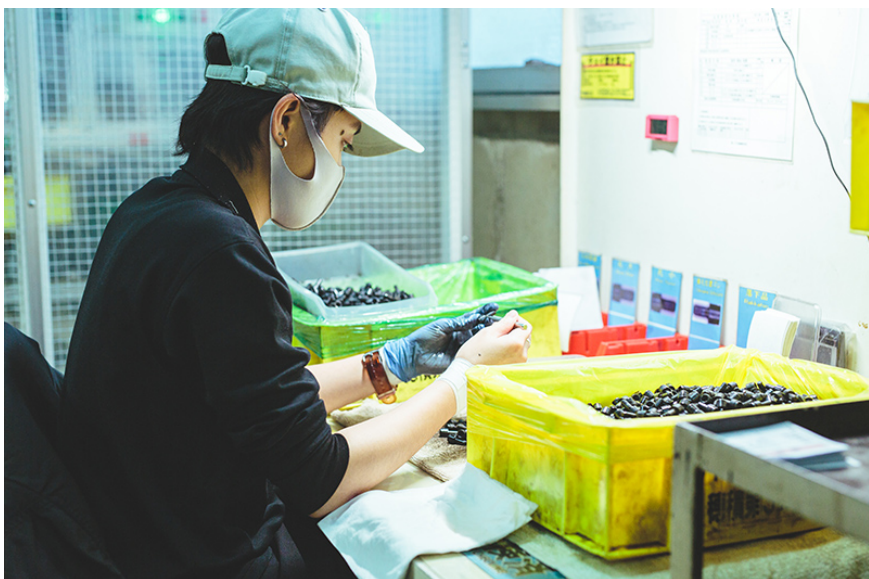
人の目と手でひとつずつ入念に検査している

「検査は3人体制で、目視と手作業でやっていましたから、人件費にかかるコストを何とか削減できないかと、ずっと考えていました」  
(ギフ加藤製作所 営業部取締役部長 加藤さま)

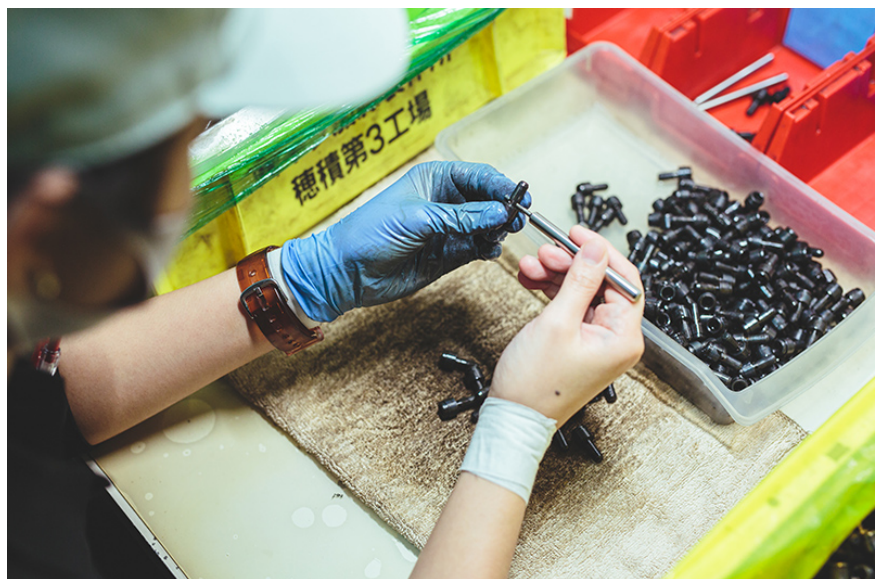
極小な穴の貫通有無はピンゲージを差し込んで確認

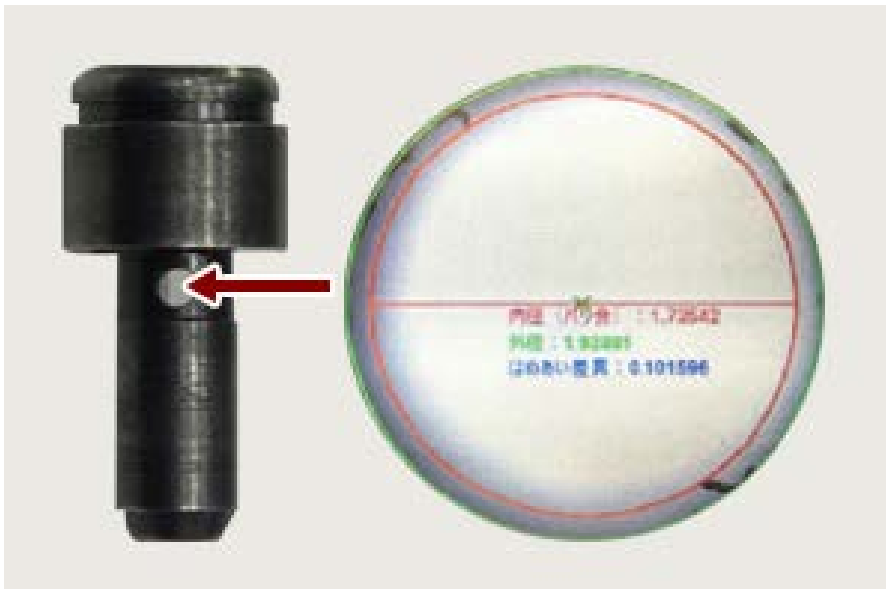
放電加工で開けられた2mmの極小な貫通穴を自動検査しなければならない

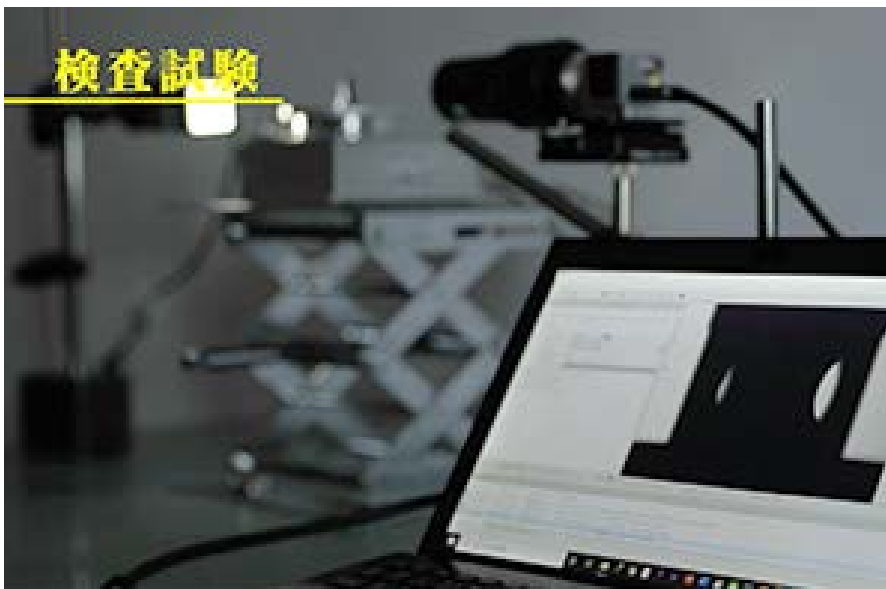
試験段階での実機の様子。様々な調整や見直しが行われた

中部電力グループのソリューションLAB（名古屋市緑区）で開発製作された実機の試験段階では、多くの難題に突き当たりました。ギフ加藤製作所さまから試験用に良品と不良品を各1,000個ずつご提供いただき、穴径や位置、貫通の有無などの画像検査を実施。数ミクロンの精度が求められる中、当初は検査機の回転スピードが定速ではなかったことや、回転時のブレが判定に影響して数ミクロンの誤差が出てしまうなど、プログラムと機器の両面の設計見直しを迫られました。また、画像検査では、輝度（明るさ）で穴を「円」として認識する範囲を決めていますが、その境界位置しだいで判定結果も大きく変わってしまうため、確かな精度が出るように何度も検証を重ねて位置決めを行いました。さらに、製品の穴には、加工時に生じる「バリ」（不要な突起）が付いているものがあり、それを「円」として画像認識するかどうかにも判定に影響を及ぼします。バリをバリとして、カメラに認識させるため、照明の明るさや角度を何度も変更しながら検証。ハードで対応しきれない部分は、解析プログラムを改修するなど苦労を重ねました。

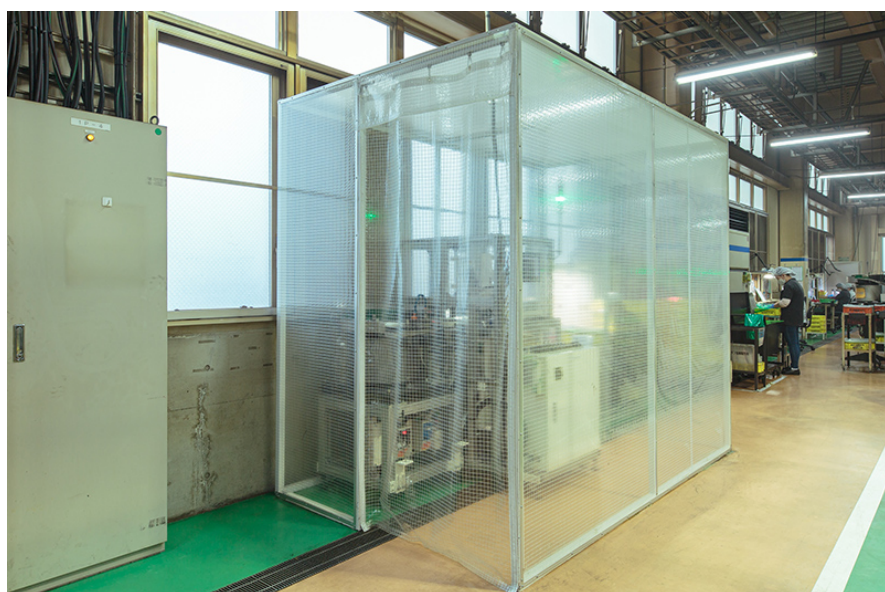
油煙保護用のシートでしっかり覆われた自動検査装置

ギフ加藤製作所さまから承認を得ることができ、実際に工場に設置し、最終的なフィールド試験を行うことに。しかし、ここで問題が発生。検査の前工程で、製品に防錆用の油脂が想定以上に付着することが判明したのです。油脂が付着したままだと、照明の光が穴を通らず、撮影しても画像センサーが穴を認識できず、検査判定に影響してしまいます。すぐに、エアーを吹き付けて油脂を落とす機能を追加（落とす油脂を溜めるオイルパンも設置）。また、工場内には油煙が舞っているため、自動検査機を保護シートでカバーしました。迅速に対応できたのは、設計時とフィールド試験前に想定される問題を洗い出し、共有しておいたことが功を奏したのです。

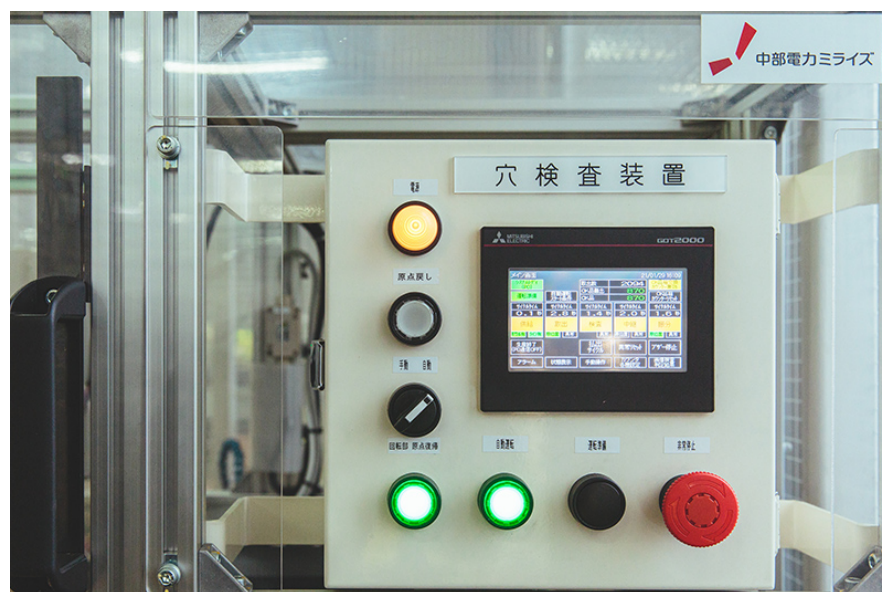
装置を制御する操作パネル

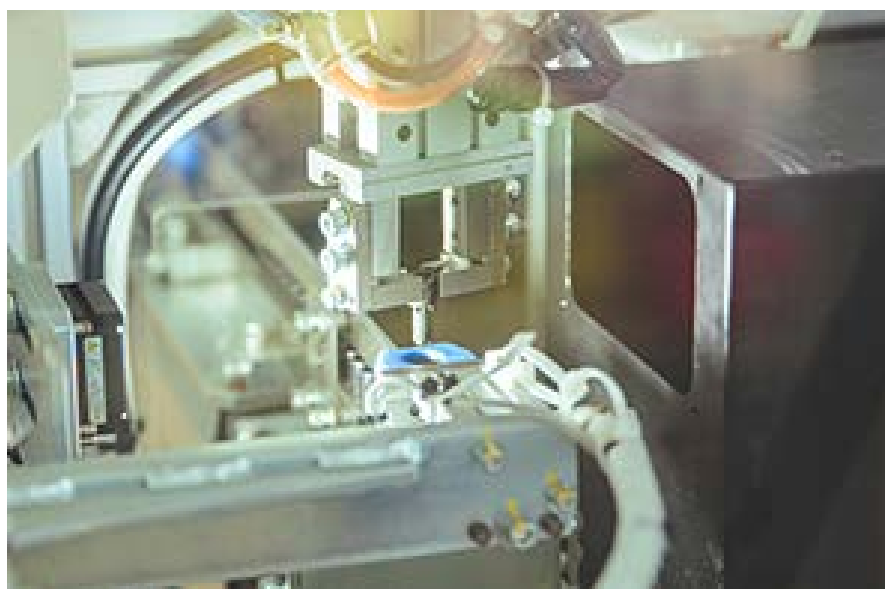
検査する製品をアームがつまみ上げ、回転させて穴を照明に向ける

自動検査装置は他社メーカーにも存在しますが、放電加工品の穴径を画像解析技術を用いて検査する方式は、これまでにない新しい発想のもの。そして、検査する製品の穴は十字状に二本貫通しているため、1台のカメラで、短時間で判定するには、製品をつまみ上げて360°以上回転させて撮影する必要があると考えました。

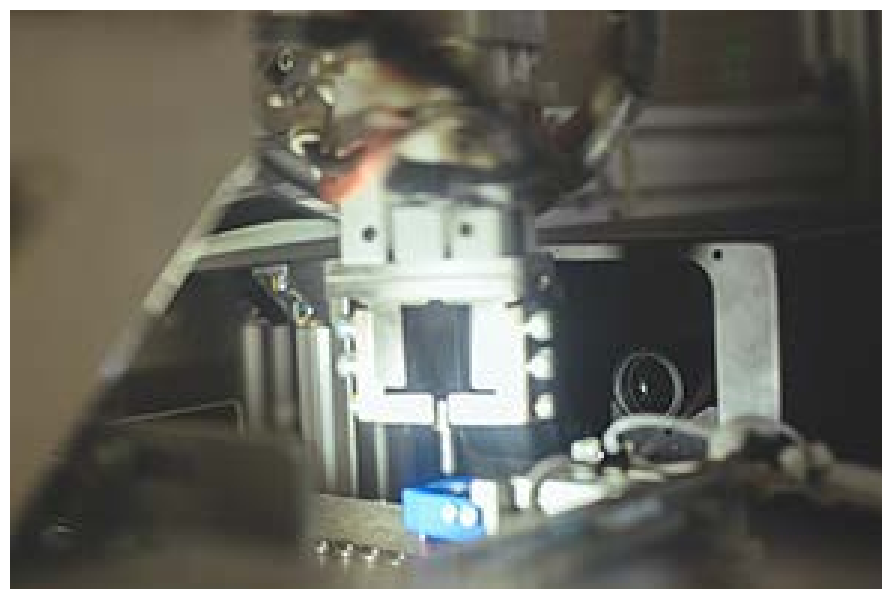
照明で照らされた穴をカメラで撮影

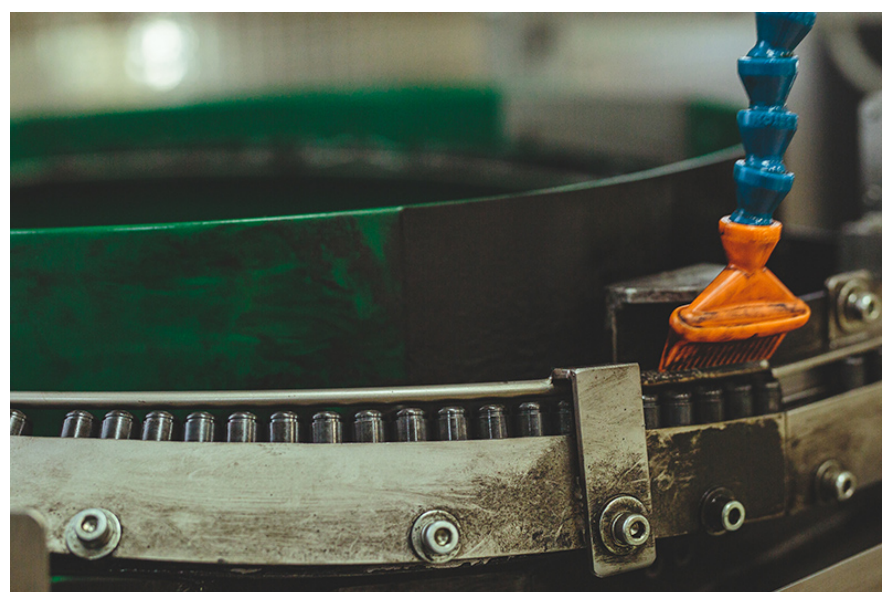
製品に付着した油脂を先にエアで吹き飛ばす
