KOA株式会社 箕輪工場さま（長野県上伊那郡箕輪町）

コンプレッサー圧縮エアの漏気調査により、
エア漏れの改善に取り組み、
コンプレッサーの消費電力量を約10%削減。
国内各工場に漏気対策を展開し、
全社的に省エネ効果を発揮！

圧縮エアの漏気調査に当社が協力し、エア漏れ箇所を特定

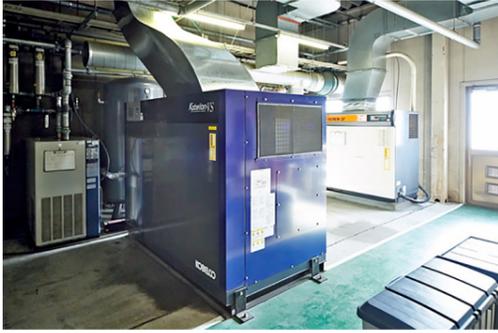
夜間もフル運転するコンプレッサー2台
（手前は2014年に導入したインバータータイプ）

その結果、コンプレッサーを従来の4台から3台に減らせることが分かり、ランニングコスト削減に大きく寄与することができました（現在はインバーター付きコンプレッサーを1台導入し、計2台運転に更新）。

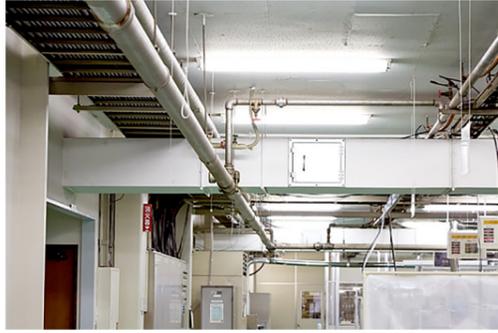
コンプレッサー室から工場内に行き渡る圧縮エアの配管

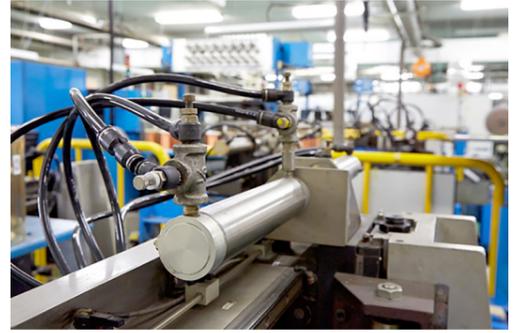
生産ラインの各設備は圧縮エアが主要動力源。
様々なエアチューブが毛細血管のように張り巡らされている

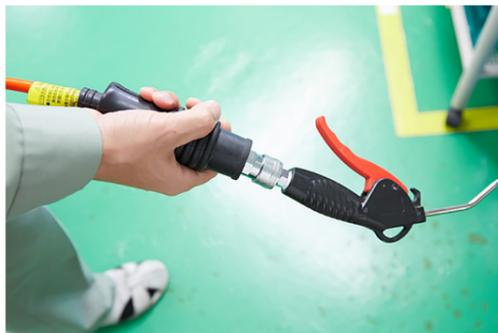
何気なく使っているエアダスタからもエア漏れが見つかった

漏気調査の結果、リークディテクターにより特定できたエア漏れは初回だけで124カ所にのぼりました。エア漏れは状況や原因が場所、部位によってさまざまなため、特定してからいかに地道な努力で一つひとつを改善していけるかが効果の度合いを大きく左右します。箕輪工場さまでは、馬場さまと各現場の設備管理者が中心になってエア漏れ改善にコツコツ取り組んだ結果、明らかな改善効果が見られるようになりました。

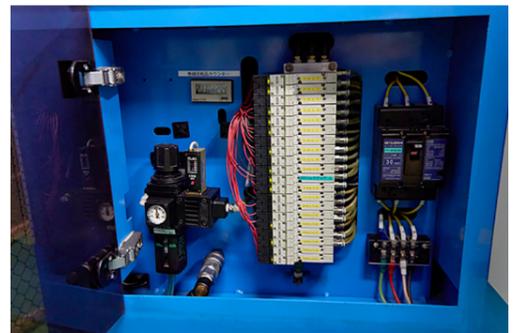
生産機器内の電磁弁（縦長のもの）。
目につきにくいここからもエア漏れがあった

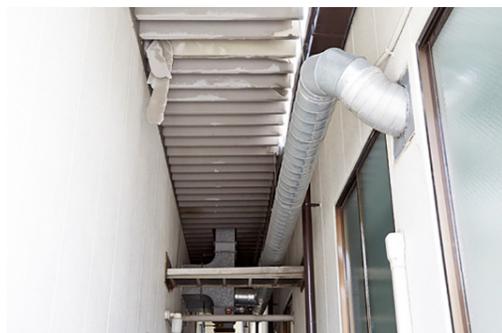
コンプレッサ室から更衣室に配管された排熱利用のダクト

箕輪工場さまでは、コンプレッサから出る排熱を配管を通じて、冬場には工場の更衣室の暖房に二次利用。また、生産現場の照明は1基ごとにひもを付けてこまめに点消灯できるようにするなど、さまざまな省エネ、CO₂削減対策に取り組んでいます。

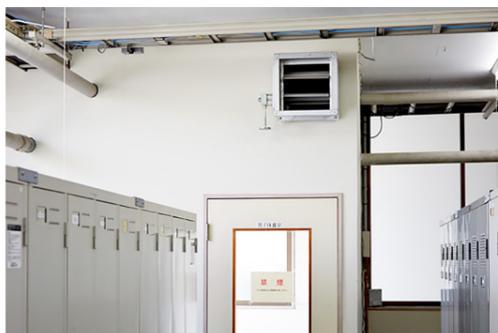
コンプレッサの排熱は、冬季は工場更衣室の暖房費削減に有効活用

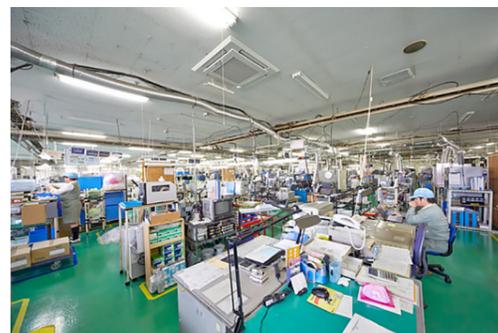
生産現場の照明は1基ごとにひもを付け、こまめに管理
